DAÑOS EN EL CANAL “LOS MOLINOS – CÓRDOBA” ATRAVESANDO SUELOS COLAPSABLES DE ARGENTINA¹

Roberto Terzariol²

DAMAGES IN THE CHANEL “LOS MOLINOS – CORDOBA” IN COLLAPSIBLES SOILS OF ARGENTINA

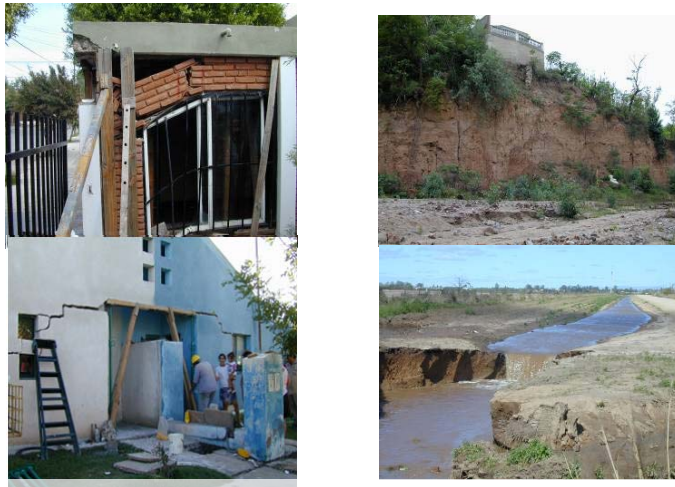
El colapso de la estructura interna del suelo, como se ha dicho, se traduce en un cambio brusco de volumen lo que provoca asentamientos importantes del suelo con los consiguientes daños a las estructuras fundadas sobre ellos, fenómenos de fricción negativa en los pilotes que los atraviesan, fenómenos de erosión superficial en escurrimientos de agua, erosión tubificada, etc. Todo ello genera graves problemas de funcionamiento de obras lineales como caminientos, canales y líneas de tendido u obras puntuales. En la figura 4 se puede apreciar algunos ejemplos de estos problemas.

Figura 4: Viviendas de una planta dañadas y erosiones en un cauce natural (de Terzariol, 2007)

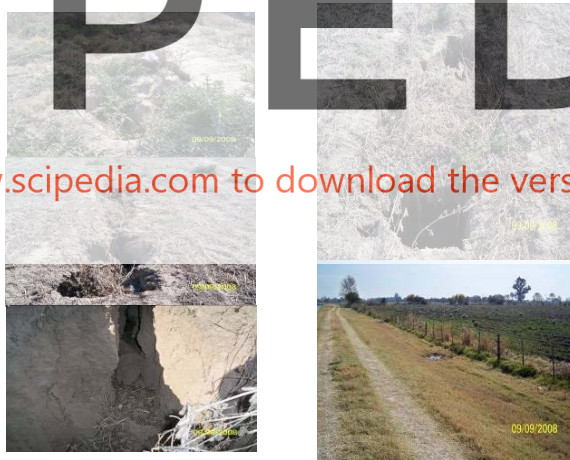
Por tratarse de una región semiárida, el régimen de lluvias es torrencial durante los tres meses de verano y es prácticamente nulo durante el resto del año. Al producirse las lluvias torrenciales y no existir cursos de agua permanentes, salvo los ríos ya mencionados, el agua circula como una gran lámina que afecta a toda la zona por igual. Cuando esta lámina de agua encuentra las singularidades mencionadas comienza una erosión, originalmente superficial, que forma cárcavas retrogradantes, erosionando los suelos superficiales hasta encontrar algún manto cementado que interrumpe su penetración. En otros puntos, pueden generar erosión tubificada que circula por debajo las obras lineales como caminos, canales, etc. Estas tubificaciones reciben localmente el nombre de “mallines”.

En la Figura 7 se pueden observar algunas fotografías de la secuencia de problemas descritos en los campos vecinos y en proximidades del canal en estudio.

Figura 7: Secuencias de formación de una cárcava y un mallín.

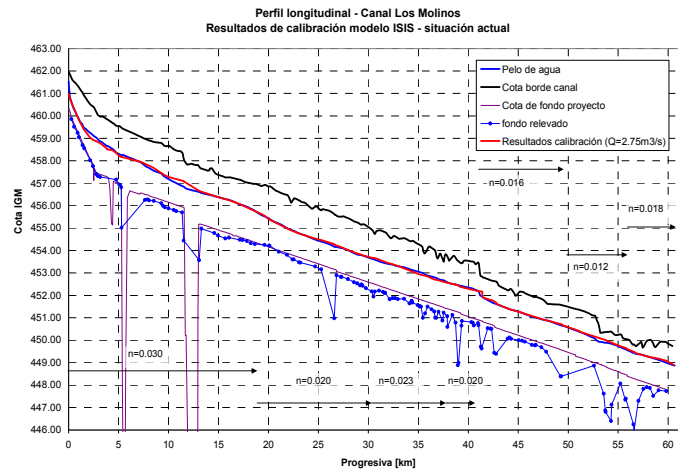
Los daños consisten en agrietamientos, roturas y colapsos de las losas de revestimiento, roturas en los sifones o en sus uniones y hundimientos generales del canal y la zona de influencia. Los movimientos del revestimiento pueden provocar dislocaciones máximas del orden de 30 a 50 cm, mientras que los asentamientos generalizados alcanzan valores superiores a 1,00/1,50 metros.

Los asentamientos producidos a lo largo de la traza del canal se han graficado en la Figura 8, donde se ve el perfil del fondo del canal, del borde superior actual y del nivel de escurrimiento de agua.

Figura 8: Perfiles del canal a lo largo de la traza.

Terzariol (2008) indica que las reparaciones más elementales, en el caso de rotura o agrietamiento del revestimiento, consisten en cubrir el canal con una geomembrana impermeable, la que se toma de los bordes superiores, ya sea con muretes de hormigón o cubiertas de suelo vegetal. En el caso de hundimiento generalizado se levantan muretes de hormigón en las zonas de desborde, las que continúan asentándose. Algunos tramos quedaron sin revancha hidráulica, y se han demolido algunos puentes que entorpecían el escurrimiento del agua.

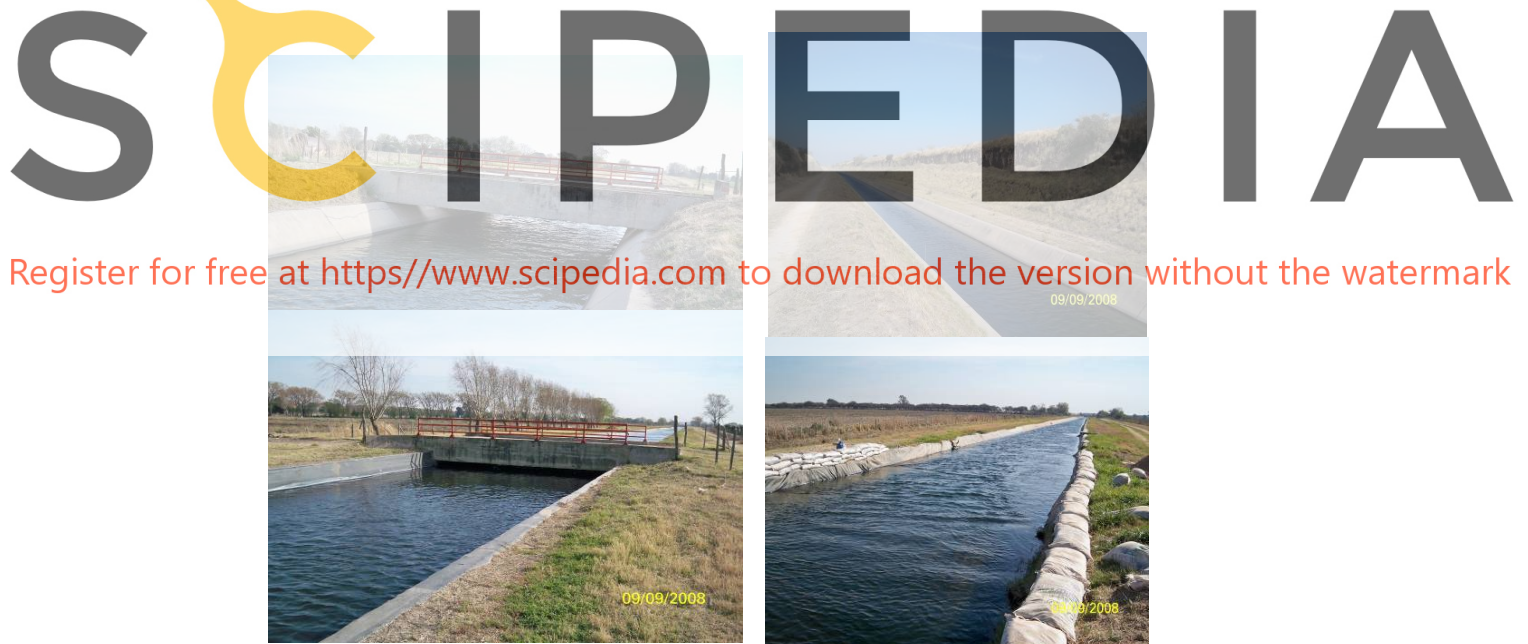
En la Figura 9 se puede apreciar las vistas de un puente antes y después de los asentamientos por colapso, mientras que en la Figura 10 se observan secciones del canal sin asentamientos y luego del asentamiento.

Figura 9: Vista de un puente original y asentado. Figura 10: Vistas del canal sin daños y con asentamientos.

En la sub-zona IIa, en general el suelo ubicado detrás de las losas colapsa o se tubifica, se fisura la losa de revestimiento y el agua del canal ocupa el espacio del suelo. En esta situación se procede al sellado mediante la geomembrana con lo que se impide el ingreso de agua desde el canal. El agua exterior es conducida por la tubificación y en estas circunstancias el empuje del agua del canal sobre la losa sin respaldo posterior provoca la rotura progresiva de los paños de revestimiento ubicados aguas arriba y abajo de la zona afectada, provocando un efecto dominó. El agua ingresada desde el canal, ya sea por los agrietamientos descritos o bien por deficiencias en las juntas con las obras de arte, provoca a su vez el colapso del suelo lo que provoca asentamientos mayores que arrastran a todo el suelo del sector afectado incluido el canal y los campos vecinos. Esta situación genera el desborde las aguas conducidas por el canal o el anegamiento de campos vecinos al cambiar la pendiente general.

Por su parte en la sub-zona IIb el suelo-cal disminuye la posibilidad de aparición brusca de daños en el revestimiento y no se produce la desaparición del suelo ubicado detrás del revestimiento, lo que hace que las reparaciones preliminares surtan un efecto mejor. De todos modos, la presencia de mallines subyacentes genera colapsos generalizados con resultados similares a los de la sub-zona 2-1.

Los intentos de reparación más importantes consisten en rellenar los mallines detectados y construir pantallas de intercepción, de 4,00 metros de profundidad, para evitar que las tubificaciones alcancen el canal. En algunos casos estas reparaciones han resultado satisfactorias, mientras que en otros no han dado solución alguna.

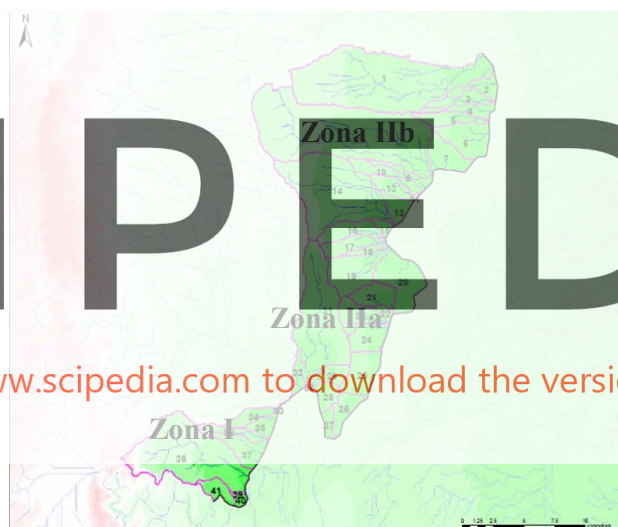
Como se ha indicado los daños más significativos se han producido en la zona II y en particular en las sub-zona IIb. En la Figura 11 se pueden apreciar las cuencas de aporte a lo largo del canal y su influencia relativa a la traza del canal.

Figura 11: Cuencas de aporte laterales al canal.

La sub zona IIa, presenta una cuenca de aporte de mediana envergadura y por la topografía del sector el canal discurre por secciones excavadas en trinchera o bien excavadas desde la superficie, pero casi sin secciones en terraplén. El escaso aporte de agua y el hecho que por la topografía las aguas tienden a no interceptar el canal (excavación en trinchera), hacen que los daños en el sector sean de media intensidad ubicados en tramos cortos y bien diferenciados.

Finalmente la sub zona IIb, por su parte es la que presenta la mayor área de aporte, y por su topografía muy plana el canal presenta zonas con sección semi-enterrada o bien en terraplén con muy pocos tramos en los que se han previsto cunetas de guarda y pasos de agua inferiores.
